Gutachten Nr. AL 1027a/2000

**Historische Erkundung
nach der Sächsischen Altlastenmethodik
Altstandort "Güllelast Hühnerfarm, Radeberg"**
Kamenzer Straße 15a, 01454 Radeberg
SALKA 92 200 261

Auftraggeber Landratsamt Kamenz
Amt für Abfallbeseitigung
Macherstraße 55
01917 Kamenz

erarbeitet im 22. September 2000

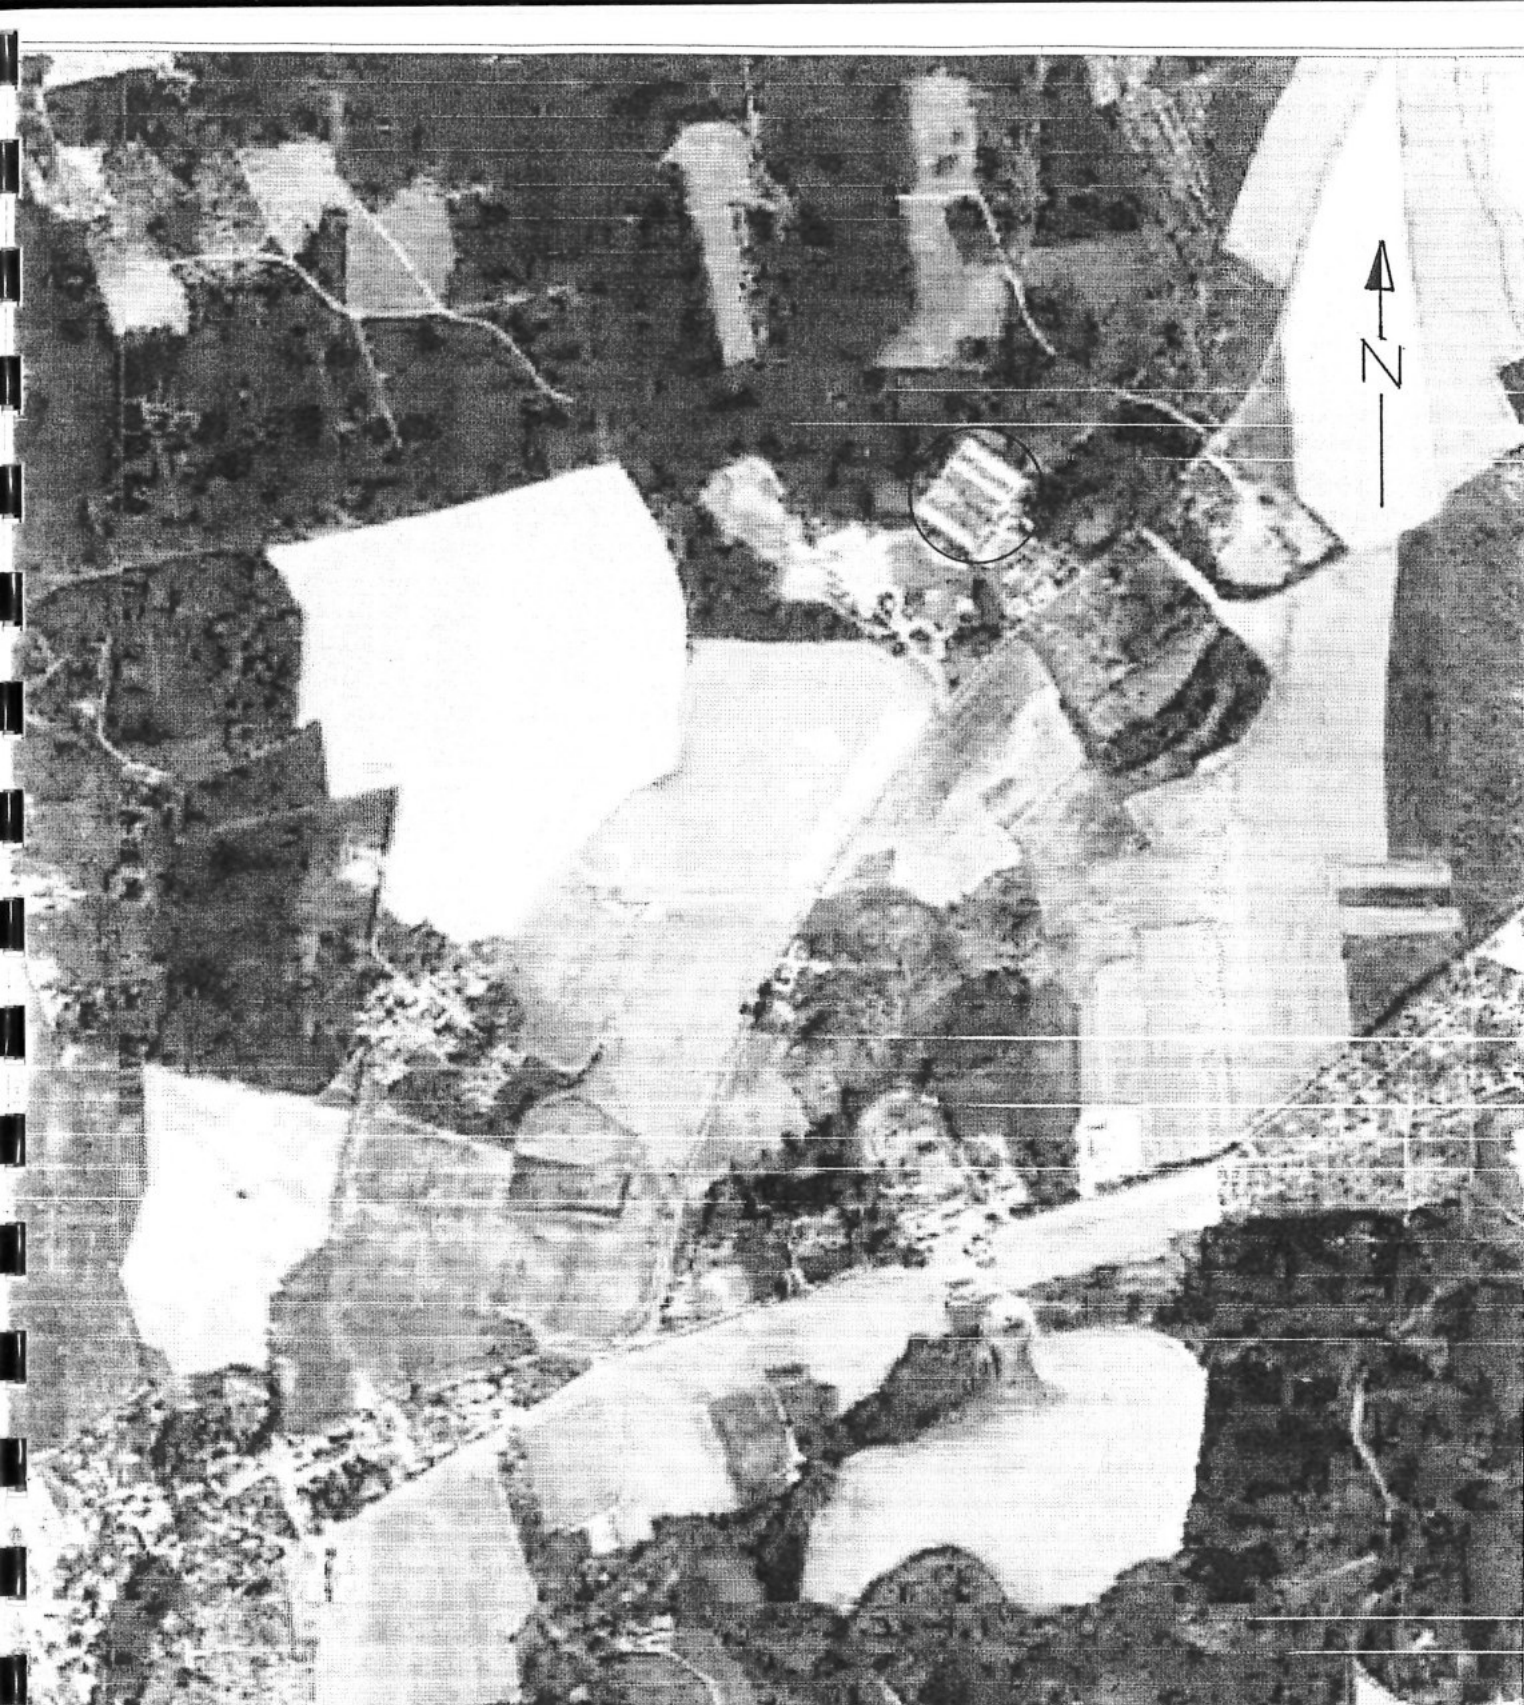
In der Anlage A 3 sind alle Gebäude auf dem Betriebsgelände eingezeichnet. Die Numerierung der Gebäude in der nachfolgenden Tabelle entspricht der in Anlage A 3.

Luftbildaufnahme mit eingezeichnetem Altstandort

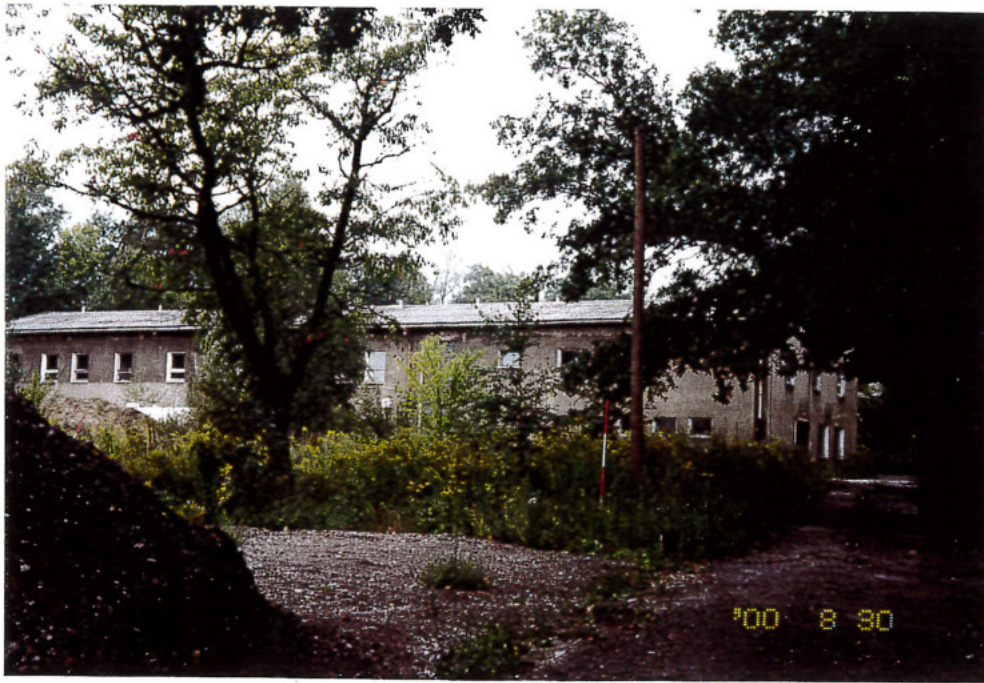
Bild 1
Blick auf des Sozial-
gebäude mit Brüterei und
Heizung

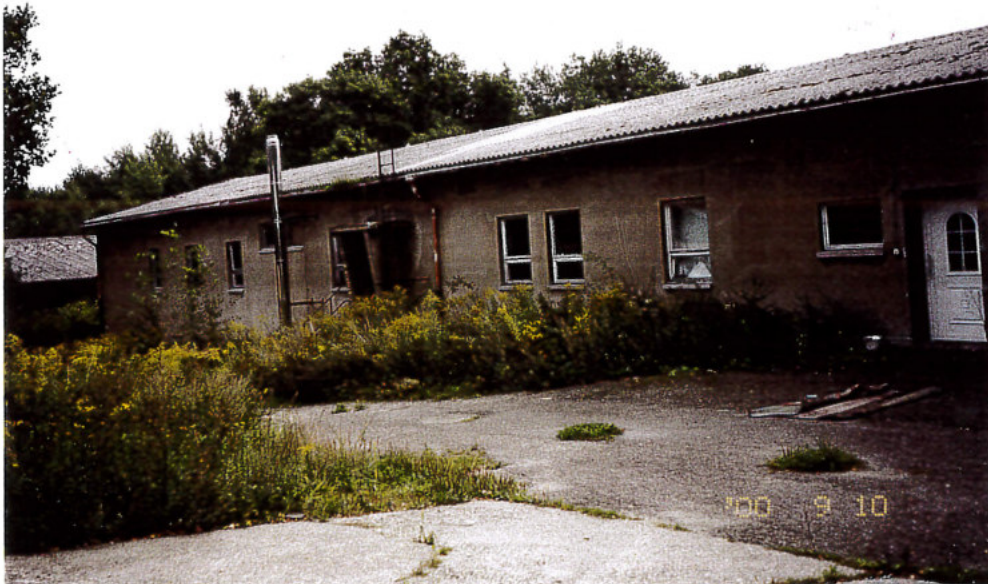
Da das Sozialgebäude in den Jahren 1992/93 als Asylbewerberheim genutzt wurde, hat man vorher die alte Heizungsanlage ausgebaut und eine moderne Ölheizung installiert. Der alte Schornstein wurde abgerissen und entsorgt. Es sind keine Abrißreste auf dem Gelände zu sehen.

Bild 2
Blick vom NW auf das
Sozialgebäude

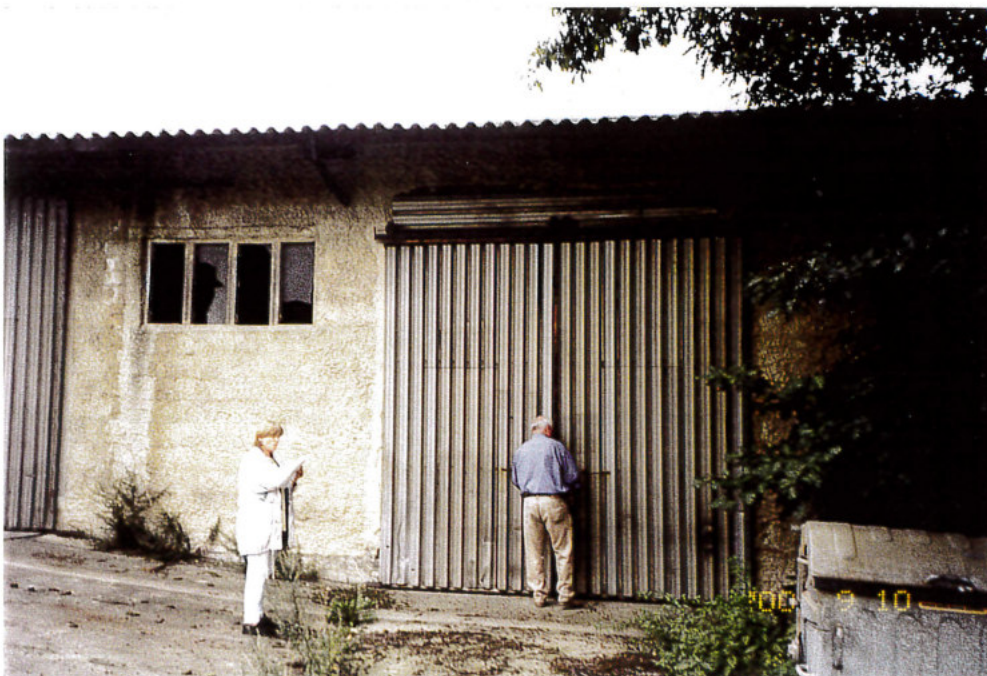
Bild 3
Lagerhalle (Scheune) mit
Garage

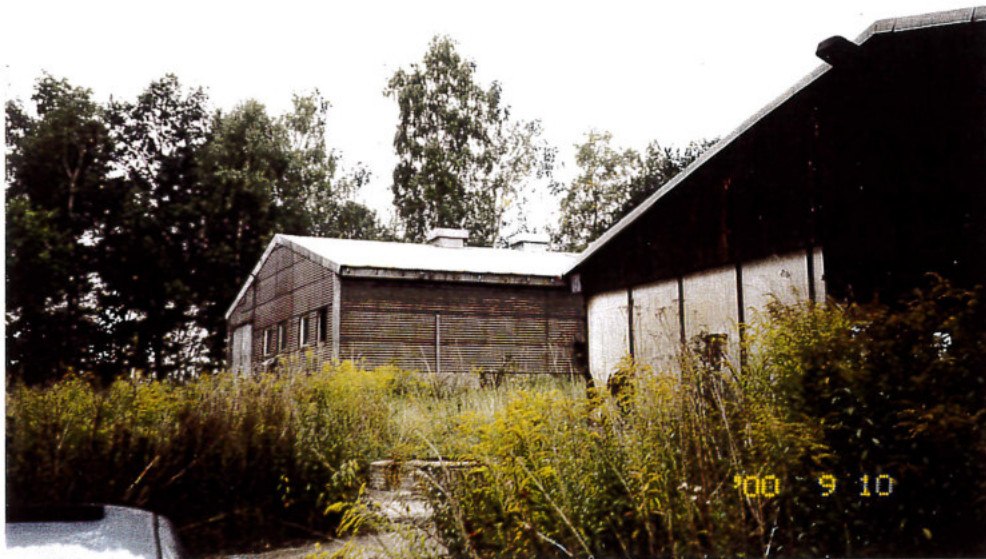
Bild 4
Blick vom Nordosten auf
die Ställe (Gebäude 1 +2)

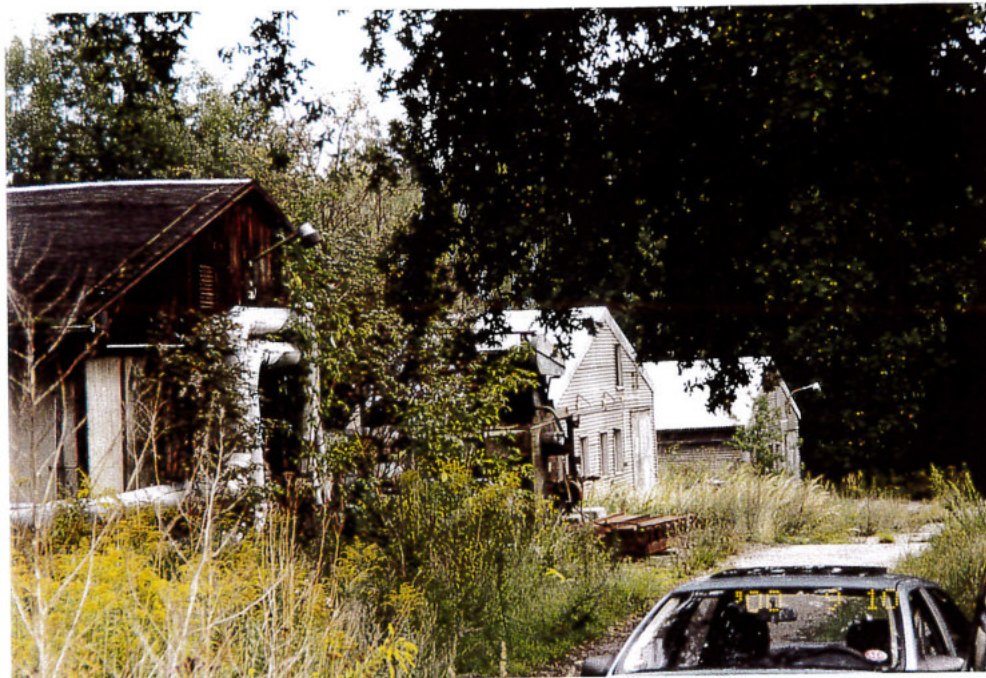
Bild 5
Blick von Südosten auf
die Ställe (Gebäude 3,4,5)

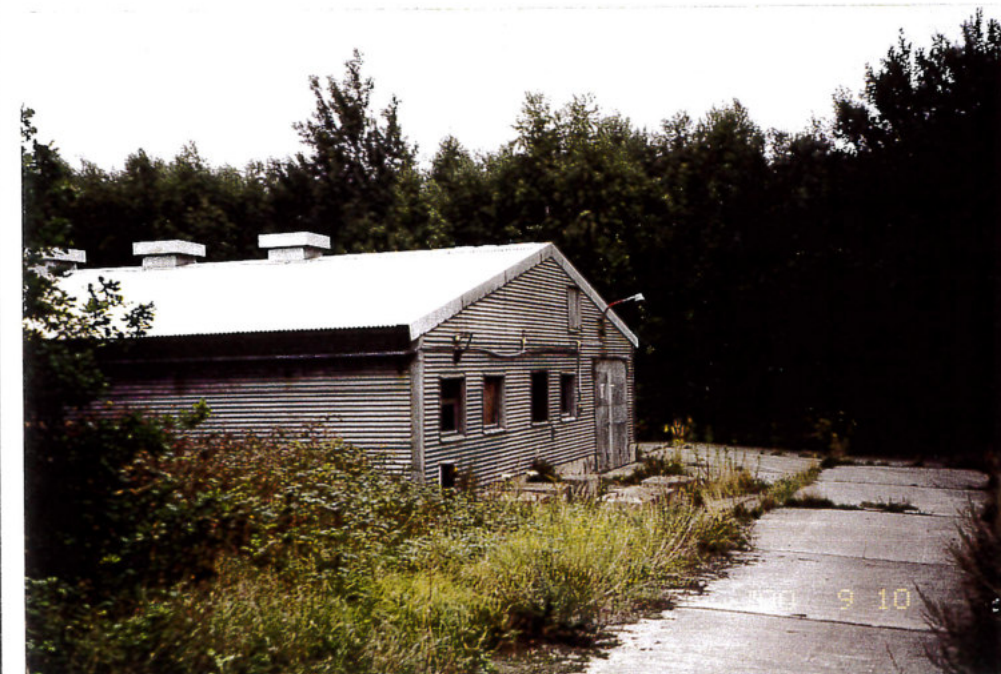
Ein Schadstoffaustrag (Auswaschung von Schadstoffen durch Oberflächenwasser) wäre außerdem aufgrund der vorhandenen Abdeckung bzw. Abdichtung (Betonierung der Wege, Betonfußboden in den Ställen) auch theoretisch nur in geringem Umfang möglich gewesen.

Bild 6
Befestigter Weg vor den
Ställen mit Kanalsystem
unter den Betonplatten

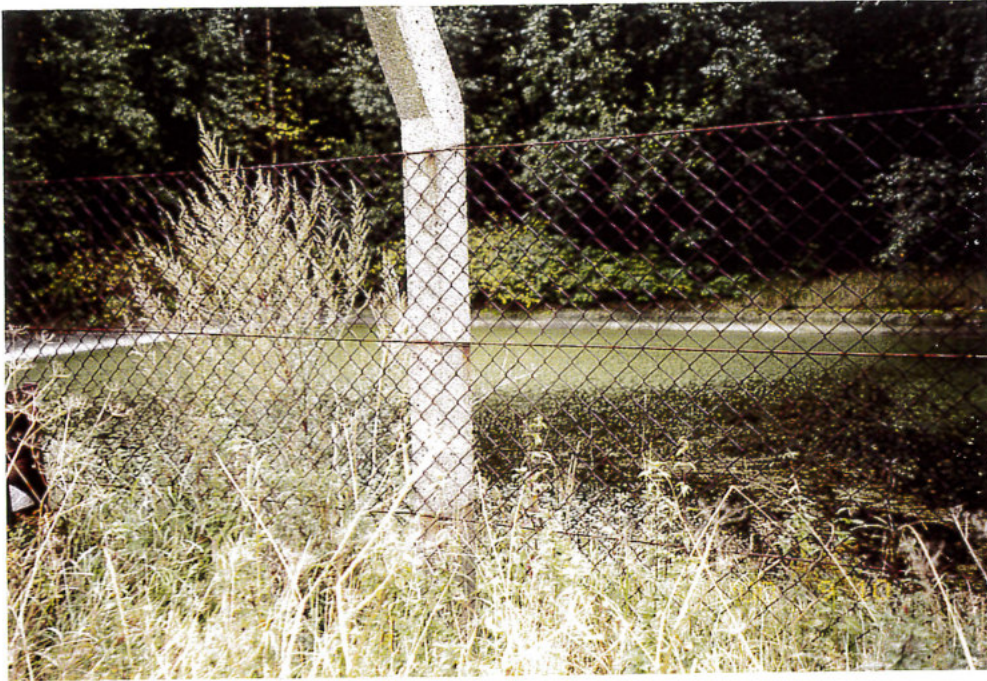
Bild 7
Blick auf einen der
Löschwasserteiche

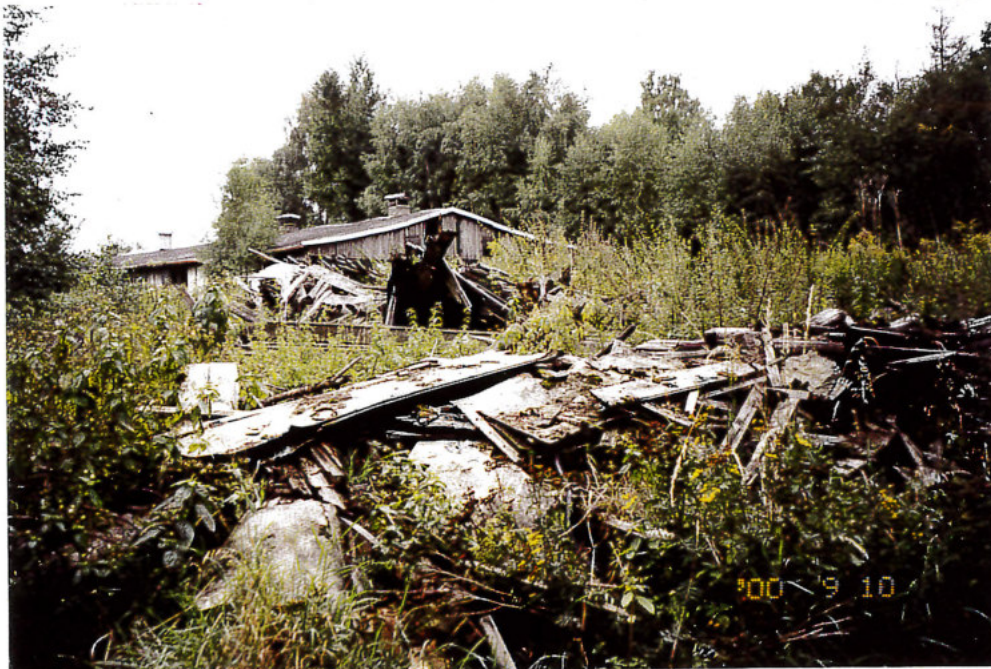
Bild 8
Holzablagerung hinter
dem Gebäude 2

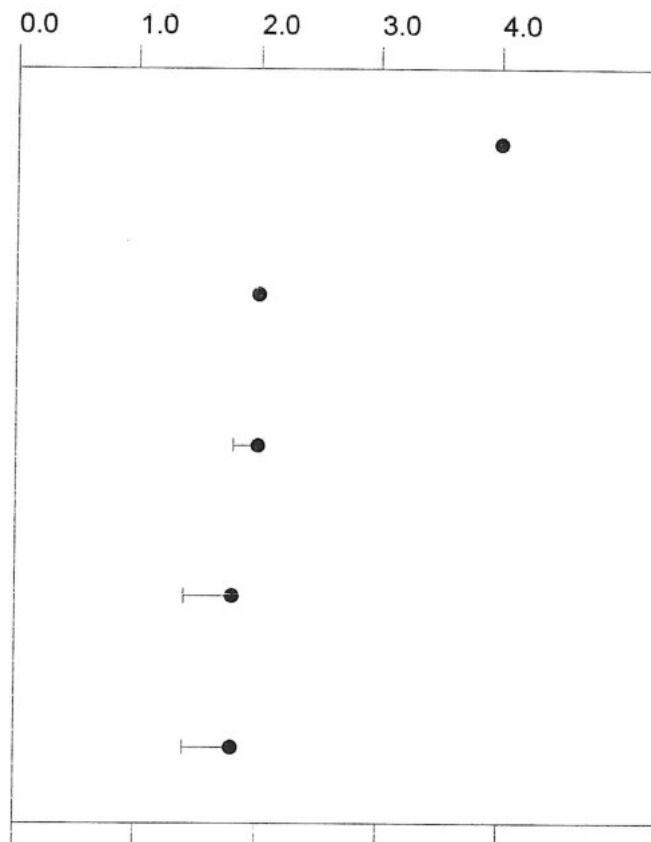
$$r_{IV \max} = 1,8$$

min	gmittel	max
0. Stoffgefährlichkeit			
r_0	4.0	4.0	4.0
1. Austrag			
m_I	0.5	0.5	0.5
r_I	2.0	2.0	2.0
2. Eintrag			
m_{II}	0.9	1.0	1.0
r_{II}	1.8	2.0	2.0
3. Transport			
m_{III}	0.8	0.9	0.9
r_{III}	1.4	1.8	1.8
4. Bedeutung			
m_{IV}	1.0	1.0	1.0
r_{IV}	1.4	1.8	1.8
Nutzerbestimmtes Risiko			
Priorisierung durch:			
$r_{IV \text{ gew. Mittel}}$	1.8		
Handlungsbedarf durch:			
$r_{IV \text{ max}}$	1.8	B

Kommentar: Da alle gefährlichen Stoffe ordnungsgemäß entsorgt worden sind, besteht nur eine sehr geringe Gefahr der Kontamination des Grundwassers. Es wird ein Belassen des Altstandortes in der Altlastenverdachtsfalldatei vorgeschlagen.

B Belassen in der Altlastenverdachtsfalldatei

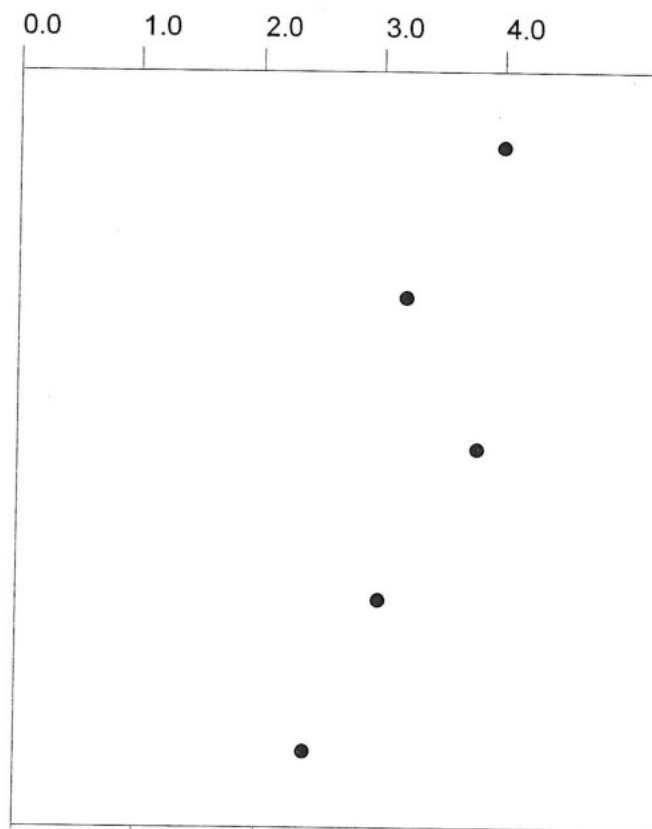
$$r_{IV \max} = 2,4$$

$$r_{\text{subjektiv}} = 1,9$$

min	gmittel	max
0. Stoffgefährlichkeit			
r_0	4.0	4.0	4.0
1. Austrag			
m_I	0.8	0.8	0.8
r_I	3.2	3.2	3.2
2. Eintrag			
m_{II}	1.2	1.2	1.2
r_{II}	3.8	3.8	3.8
3. Transport			
m_{III}	0.8	0.8	0.8
r_{III}	3.0	3.0	3.0
4. Bedeutung			
m_{IV}	0.8	0.8	0.8
r_{IV}	2.4	2.4	2.4
Nutzerbestimmtes Risiko			
$R_{\text{subjektiv}}$	1.9		
Priorisierung durch:			
$R_{\text{subjektiv}}$	1.9		
Handlungsbedarf durch:			
$R_{\text{subjektiv}}$	1.9	B

Kommentar: Da alle gefährlichen Stoffe ordnungsgemäß entsorgt wurden, besteht nur eine sehr geringe Gefahr der Kontamination des Bodens. Es wird vorgeschlagen, keine weitergehenden Untersuchungen vorzunehmen. Jedoch sollte bei Baumaßnahmen der Erdaushub ingenieurtechnisch überwacht werden. Deshalb wird ein Belassen des Altstandortes in der Altlastenverdachtsfalldatei vorgeschlagen.

B Belassen in der Altlastenverdachtsfalldatei
