Artenschutzfachliches Gutachten

Teil Gebäude

Ehemaliges Rittergut Seifersdorf

Bau einer Seniorenwohnanlage

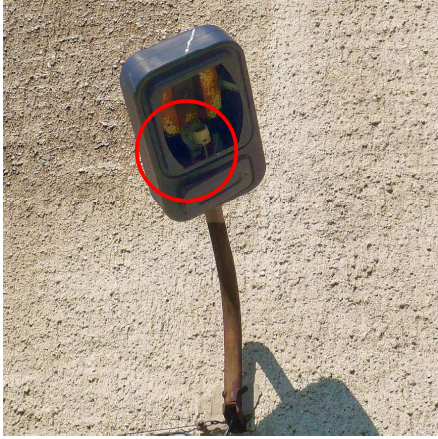
A aktuell genutztes Nest in Lampe an Südseite
D: aktuell genutzter Nistbereich an Giebelseite

Haussperling: aktuell genutztes Nest in Laterne an Ostseite von B (links), aktuell genutzter Nistbereich am Ostgiebel von D (rechts)

Ersatzmaßnahmen: 3 Nistplätze für Haussperlinge an geeigneten, verbleibenden Gebäuden im Umfeld integrieren. Die Realisierung sollte zeitlich bereits vor Beginn der Abbruch- und Baumaßnahmen erfolgen, um die ökologische Funktion kontinuierlich zu gewährleisten.

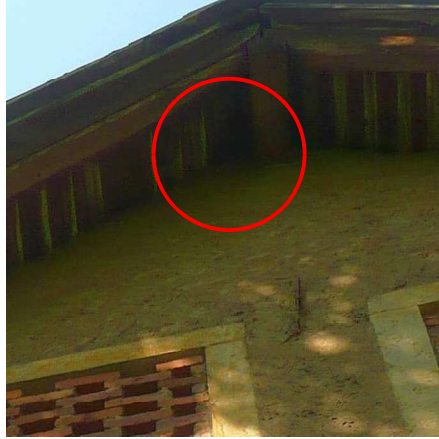
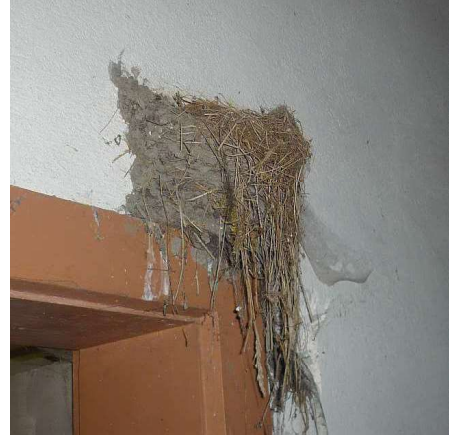
Rauchschwalbe anwesend
C, EG:	2 sehr alte Nester, davon eines mit Nachnutzung durch Hausrotschwanz
C, DG:	2 sehr alte Nester
D:	3 alte Nester
I-3:	4 alte Nester

Rauchschwalbe: 1 von 2 alten Nestern im EG von C, hier mit Nachnutzung durch Hausrotschwanz (ebenfalls altes Nest)

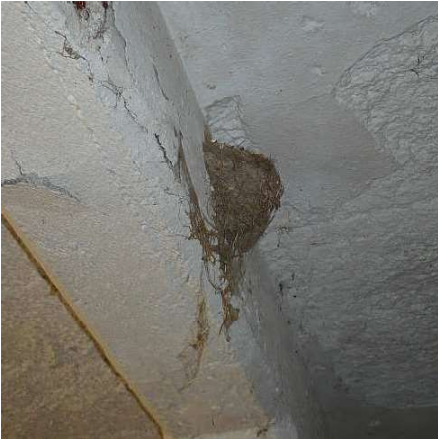
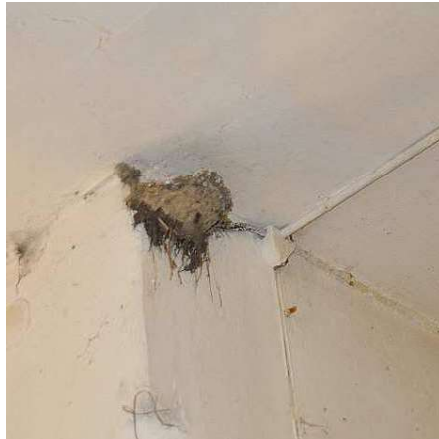
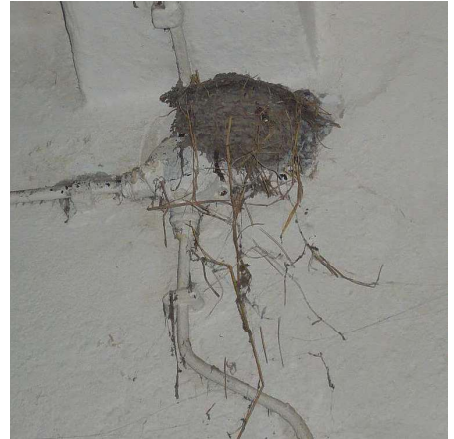
A, EG: 6 zumeist alte Nester an Wänden oder in Lüftungslöchern
B, EG: 9 zumeist alte Nester an Wänden oder in Lüftungslöchern
B, OG: 1 eventuell noch genutztes Nest an einer Wand, auf der Etage war eine

Rauchschwalbe: 1 von 4 alten Nestern in I-3 (links), 1 evt. aktuell genutztes Nest im OG von B (Mitte), 1 von 6 alten Nestern im EG von B (rechts)

Um den Aufwand der ökologischen Baubetreuung zu minimieren, ist es möglich, die vorhandenen Nester bereits vor Beginn der Brutzeit unbrauchbar zu machen, um Neuansiedlungen bereits im Vorfeld zu unterbinden. Gleichzeitig sollte sichergestellt werden, dass im Umfeld geeignete Bruthabitate, z. B. offene, genutzte Stallungen vorhanden sind.

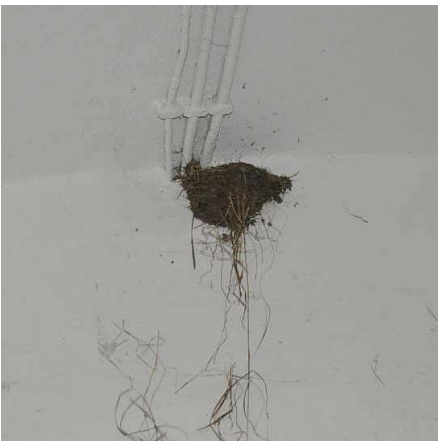
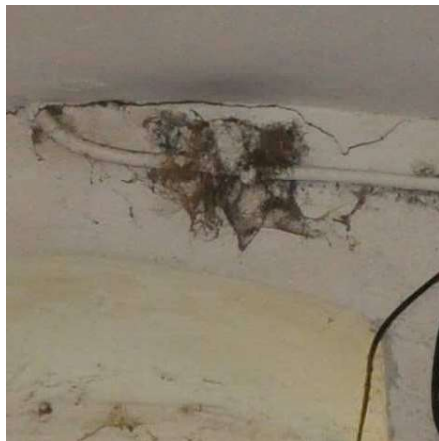
Rauchschwalbe: 1 von 6 meist alten Nestern im EG von A (links), 1 von 3 alten Nestern in D

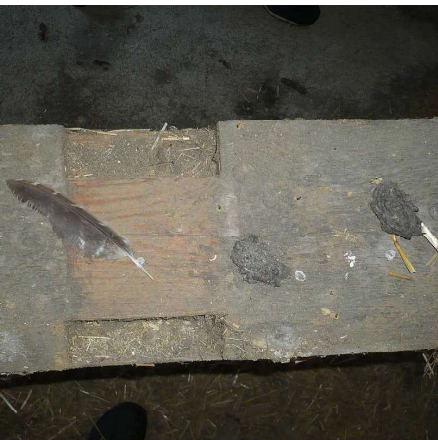
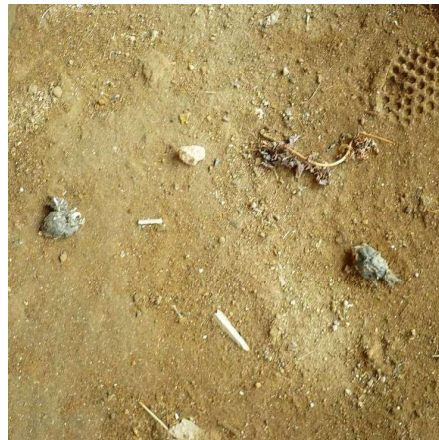
D: Mehrere Gewölle außen am Gebäude unter Dachüberstand sowie im

Inneren der Scheune. Frische, schwarz glänzende Gewölle wurden nicht gefunden. Es gibt keine Hinweise auf Brutplätze an diesem oder anderen untersuchten Gebäuden.

Schleiereule: Gewölle und Feder im Inneren (links) und außen unter Dachüberstand von D (rechts)

Schutzmaßnahmen: Da keine aktuellen Besiedlungen vorhanden sind, kann auf Schutzmaßnahmen verzichtet werden.

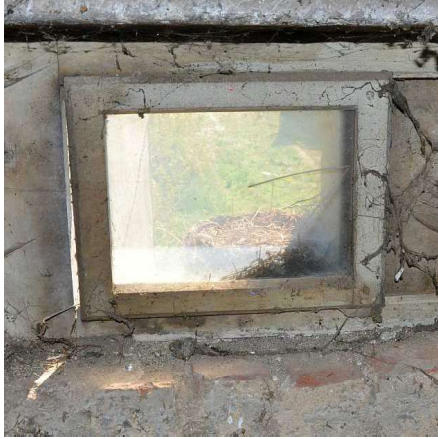
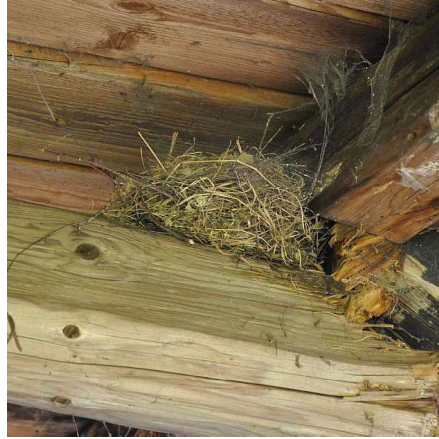
- A, EG: 2 alte Nistplätze in Lüftungslöchern
- B, DG: 1 alter Nistplatz auf Fensterbrett; aktuell besetztes Revier mit singendem Männchen
- C, EG: 1 alter Nistplatz in einem alten Rauchschalbennest; aktuell besetztes Revier mit singenden und warnenden Alttieren
- D: 3 alte Nistplätze auf Balken an der Ostseite
- I-1: 1 alter Nistplatz auf Dachbinder
- I-4: 2 alte Nistplätze auf Balken
- I-5: aktuell besetztes Revier mit singenden und warnenden Altvögeln

Hausrotschwanz: 1 altes Nest auf Fensterbrett DG von B (links), 1 von 2 alten Nestern an I-4 (Mitte), 1 von 3 alten Nestern an Ostseite von D (re.)

3 Nischenbrüterkästen in möglichst großem Abstand zueinander an geeigneten, verbleibenden Gebäuden im Umfeld installieren. Die Realisierung sollte zeitlich bereits vor Beginn der Abbruch- und Baumaßnahmen erfolgen, um die ökologische Funktion kontinuierlich zu gewährleisten.

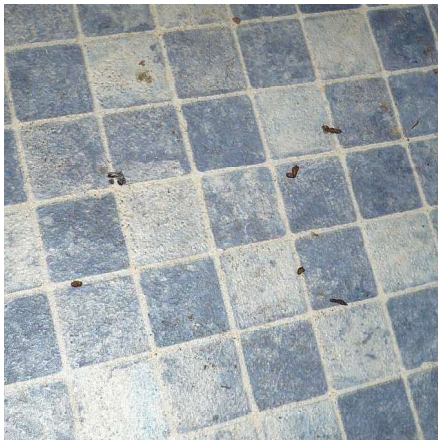
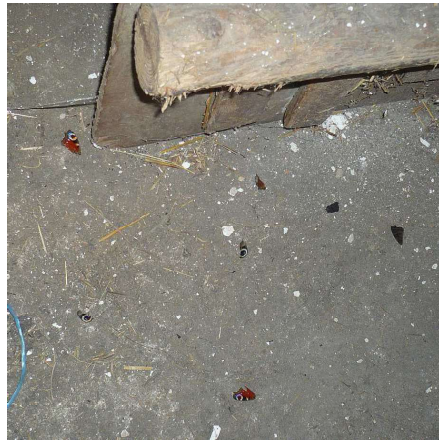
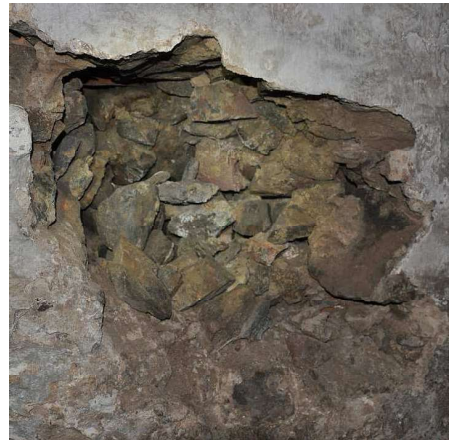
- A an mehreren Stellen im Gebäude (EG und OG) Fraßreste (Flügel von Tagfaltern) der Gattung Langohren (Plecotus)
- C: an einigen Stellen im EG Fraßreste (Flügel von Tagfaltern) der Gattung Langohren (Plecotus); hier auch eine doppelte Wand aus Natursteinen mit guter Quartiereignung für Fledermäuse. Auf dem Dachboden geringe Mengen sehr alten Fledermaus-Kots.
- I-6: geringe Mengen Kot von Fledermäusen im gesamten Objekt, nach Angaben eines Mieters nutzen Tiere der Gattung Langohren (Plecotus) das Gebäude

Fledermäuse: Kot von Langohren in I-6 (links), Fraßreste von Langohren im EG von A (Mitte), doppelte Wand als mgl. Quartier im EG von C (re.)

Doppelte Wand im EG von C: Kontrolle vor Baubeginn auf anwesende Fledermäuse; werden dabei nicht fluchtfähige Tiere (z. B. in Winterruhe) gefunden, so sind diese in Absprache mit der zuständigen Naturschutzbehörde zu bergen und an einen sicheren Ort zu verbringen.

Soweit für die doppelte Wand im EG von C eine Winterquartiernutzung nachgewiesen wird, sollte ein adäquates Ersatzquartier (z. B. Winterquartier-Einbaustein an Gebäuden) im unmittelbaren Umfeld des Eingriffs realisiert werden.

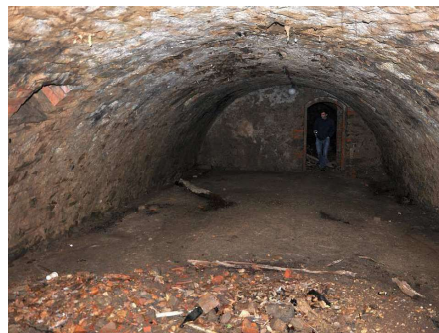
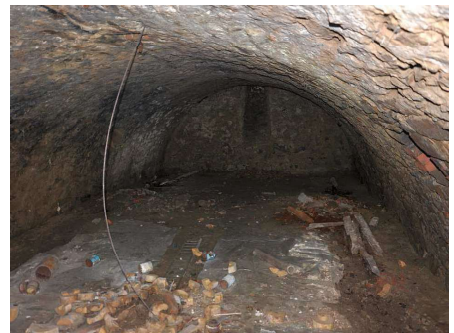
I-8: Eiskeller bestehend aus 2 Tonnengewölben mit Zugang über Treppe von Osten. Die Ausmaße sind jeweils ca. 6m Länge, 3m Breite und 2m Höhe. Durch hohe Luftfeuchtigkeit und konstante Temperaturen bestehen sehr gute Winterquartiereigenschaften. Nach Angabe eines Mieters regelmäßige Nutzung als Winterquartier, welche in den letzten Jahren bereits durch die Fledermauskundlerin Marta Lein (Radebeul) untersucht wurde.

Fledermäuse: Winterquartierkeller in I-8: Eingang von Osten (links) und die beiden Kellergwölbe (Mitte und rechts)

Eiskeller in I-8: Erhalt und Sicherung des Winterquartiers. Dazu sollte die Fledermauskundlerin Marta Lein (Radebeul) einbezogen werden, um Arten und Individuenzahlen in die Planung einbeziehen zu können. Ist dies nicht möglich, so muss mit der zuständigen Naturschutzbehörde und lokalen Fledermauskundlern ein tragfähiges Konzept für ein Ersatzquartier ausgearbeitet werden. Die Umsiedlung der Winterschlafgemeinschaft sollte artenschutzfachlich betreut und anschließend mit einem Monitoring versehen werden, um Beeinträchtigungen der Tiere so gering wie möglich zu halten und eine Verschlechterung des Erhaltungszustandes zu vermeiden.

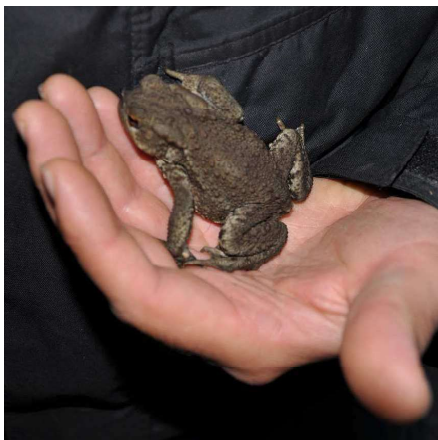
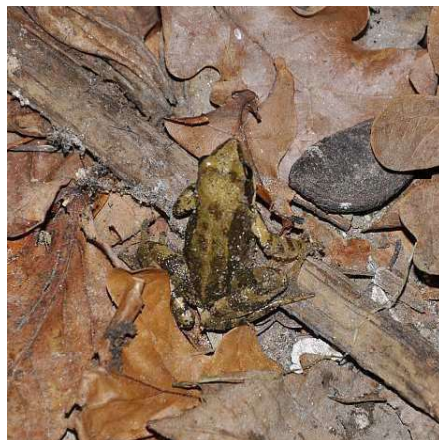
Im Eiskeller des Gebäudes I-8 wurden mindestens **6 Erdkröten** und **2 Grasfrösche** festgestellt. Da nicht alle Bereiche intensiv abgesucht wurden, ist nicht auszuschließen, dass sich noch weitere Tiere im Keller befanden.

Amphibien: 2 von mehreren im Winterquartierkeller in I-8 gefundenen Tieren; Erdkröte (links) und Grasfrosch (rechts)

Eiskeller in I-8: Erhalt und Sicherung des Winterquartiers. Dabei sollte der Zugang so erhalten bleiben bzw. gestaltet werden, dass Amphibien

den Keller weiterhin nutzen und auch selbstständig wieder verlassen können.

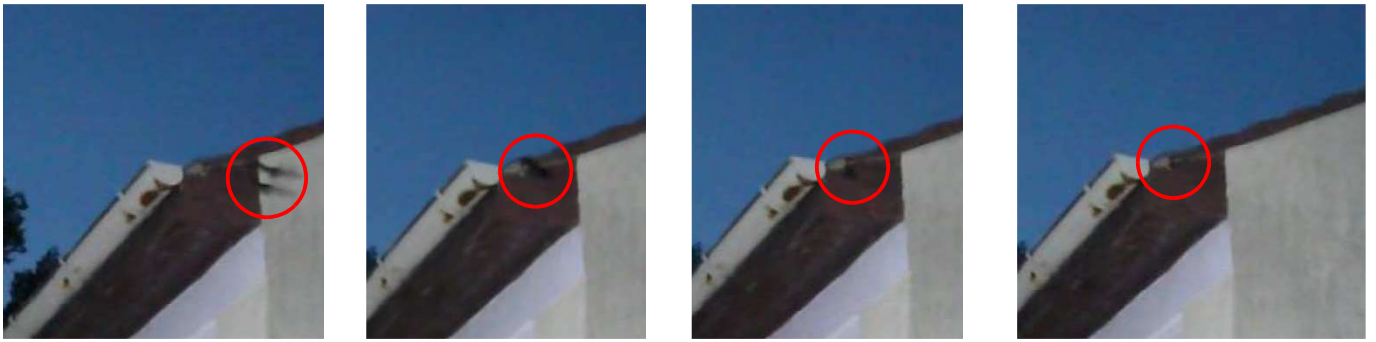
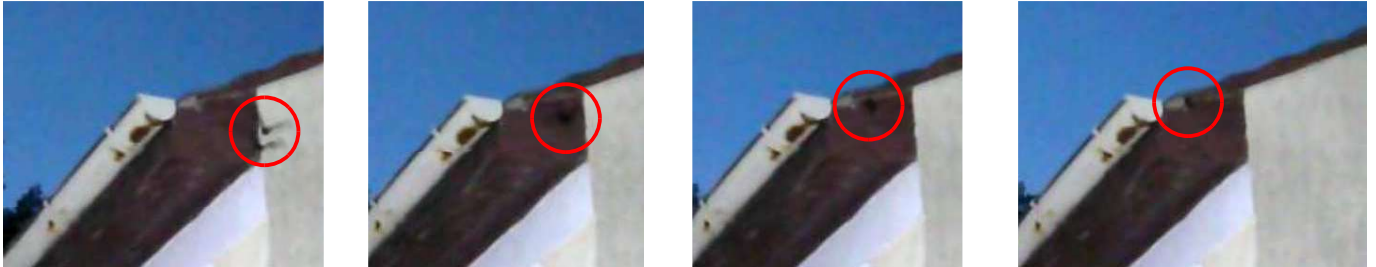
Einflug einer Zwergfledermaus ins Wochenstubenquartier kurz vor Sonnenaufgang (Einzelbilder aus Videosequenz)

Einflug einer weiteren Zwergfledermaus ins Wochenstubenquartier kurz vor Sonnenaufgang (Einzelbilder aus Videosequenz)

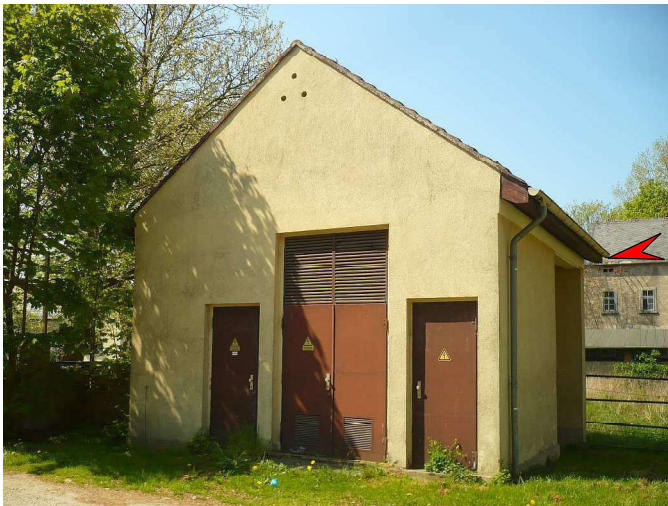
T: Wochenstube der Zwergfledermaus im nordwestlichen Teil des Holzgesimskastens. Am 21.05.2014 wurden dort zwischen 21:19 und 21:30 Uhr 37 ausfliegende Tiere beobachtet. Möglicherweise flogen vorher und danach weitere Tiere aus, so dass 37 als Mindestanzahl adulter Weibchen gelten kann.

Trafohaus (T) Ansicht von Osten mit Lage der Wochenstube im nord-westlichen Teil des Gesimskastens. Insgesamt wurden am 21.05.2014 zwischen 21:19 und 21:30 Uhr 37 ausfliegende Zwergfledermäuse gezählt.

Schutzmaßnahmen:: Trafohaus T: nach Möglichkeit Erhalt des Quartiers in seiner aktuellen Form. Ist dies nicht möglich, so muss mit der zuständigen Naturschutzbehörde und lokalen Fledermauskundlern ein tragfähiges Konzept für ein Ersatzquartier ausgearbeitet werden. Die Umsiedlung des Wochenstubenquartiers sollte artenschutzfachlich betreut und anschließend mit einem Monitoring versehen werden, um Beeinträchtigungen der Tiere so gering wie möglich zu halten und eine Verschlechterung des Erhaltungszustandes der Wochenstubengemeinschaft zu vermeiden.

Trafohaus T: nach Möglichkeit Erhalt des Quartiers in seiner aktuellen Form. Ist dies nicht möglich, so muss mit der zuständigen Naturschutzbehörde und lokalen Fledermauskundlern ein tragfähiges Konzept für ein Ersatzquartier ausgearbeitet werden. Die Umsiedlung des Wochenstubenquartiers sollte artenschutzfachlich betreut und anschließend mit einem Monitoring versehen werden, um Beeinträchtigungen der Tiere so gering wie möglich zu halten und eine Verschlechterung des Erhaltungszustandes der Wochenstubengemeinschaft zu vermeiden.
